Tiedotus
Report

PENTTI SAUKKO

TULVA RANTOJEN SORTAJANA

OULUJÄRVEN JA SOTKAMON JÄRVIEN RANTATÖRMIEN VYÖRYMINEN
VESISTÖN LUONNONTILASSA

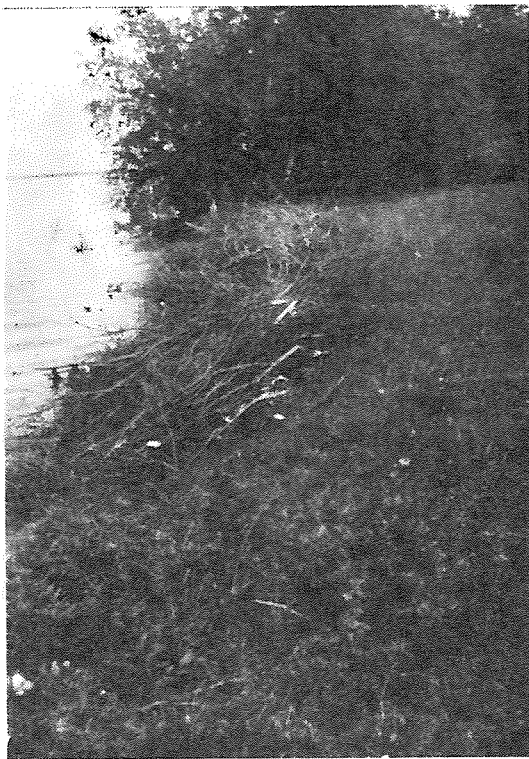
Kuva 69. Koutaniemen pohjoisranta. Törmän alle vahvistukseksi koottua risutusta, joka on jonkin verran suojannut törmää v. 1945 tulvalta (123,46). W 123,42. 4.7.1945.

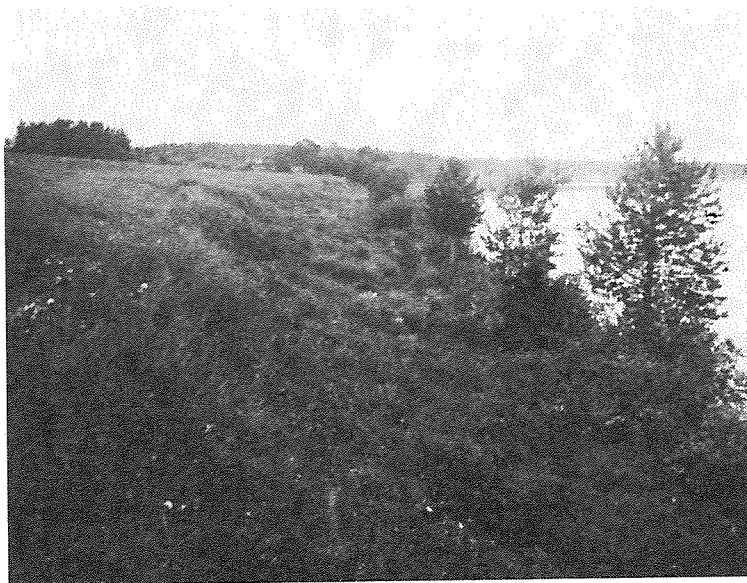
Kuva 70. Manamansalon koillisranta. Martinlahden suojattua rantaa Heikankaarteesta länteen. Lähempää tietoa suojaustoimenpiteistä ei ole, mutta ilmeisesti on luiskia loivennettu ja niihin on tehty istutusta ja nurmetusta. Suistevaikutuksella voi olla myös osuutensa rannan kypsymiseen. Ranta on arin itätuulille. W 123,35. 10.7.1945.

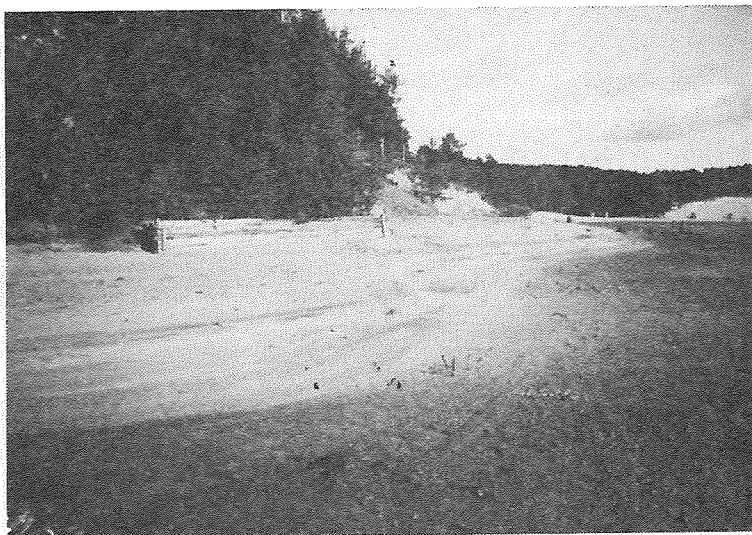
Kuva 73. Sapsojärvi. Sotkamon keskustan kohdalla olevan rantatönton hirsiseinämällä suojattua matalaa törmää. Vuoden 1943 tulva rikkoi tätä seinämää. Oikealla kuvassa näkyy Hiukan uimarantaa. 1939.

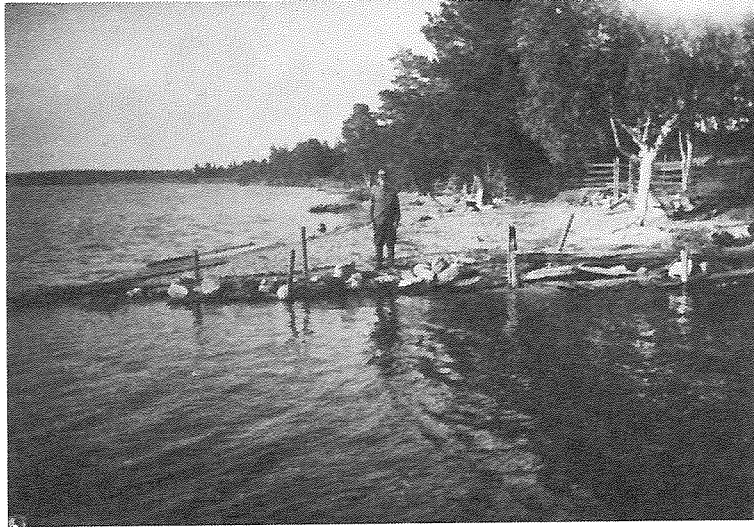
Kuva 77. Manamansalon länsiranta. Edellisen kuvan esittämän rantasuisteen vaikutus Laitilan tilan asuinrakennuksen rannassa (ks. piirros 31). Hiekka on ajautunut pohjoisempana olevalta törmäalueelta. Kuvassa näkyy oikealla tilan sauna. W 123,39. 7.7.1945.

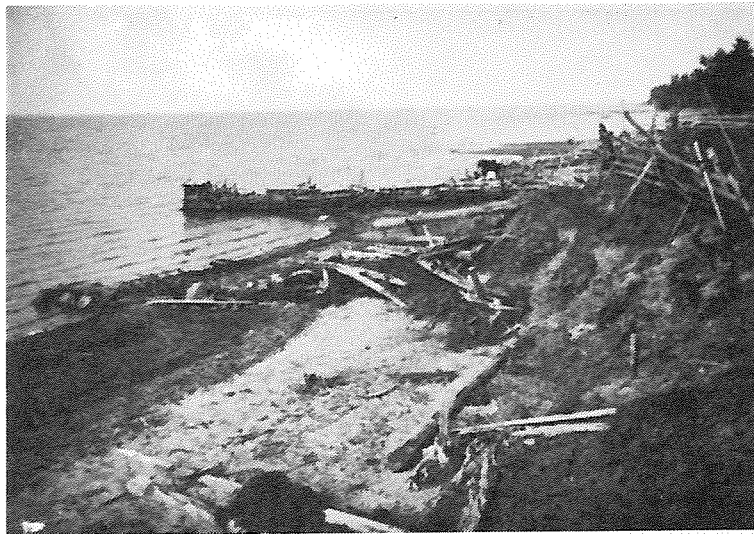
Kuva 78. Manamansalon länsiranta. Rantasuisteita Puronrannan Rantalan tilan rannassa. Niitä käytetään myös vene-laitureina. 1939.

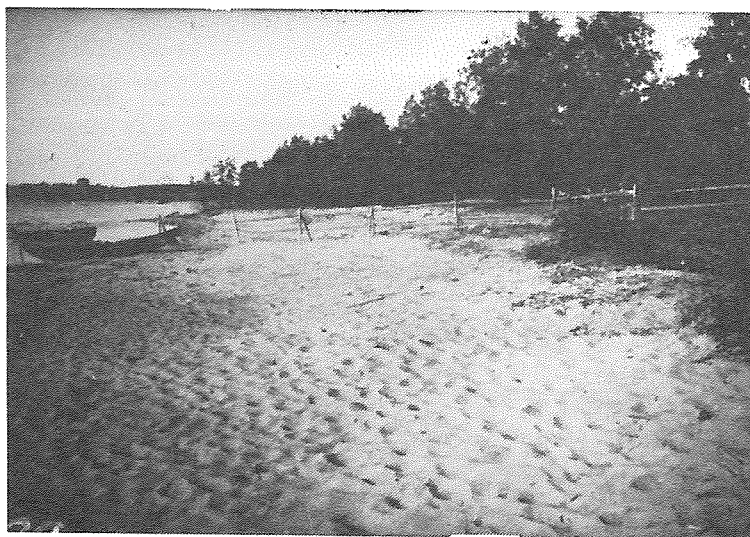
Kuva 80. Nuasjärvi, Rönnynniemi. Edellisen kuvan esittämän rantasuisteen vaikutusta (ks. piirros 31). Kuvassa oikealla on aikoinaan ollut peltomaan vyörytörmää. 1939.

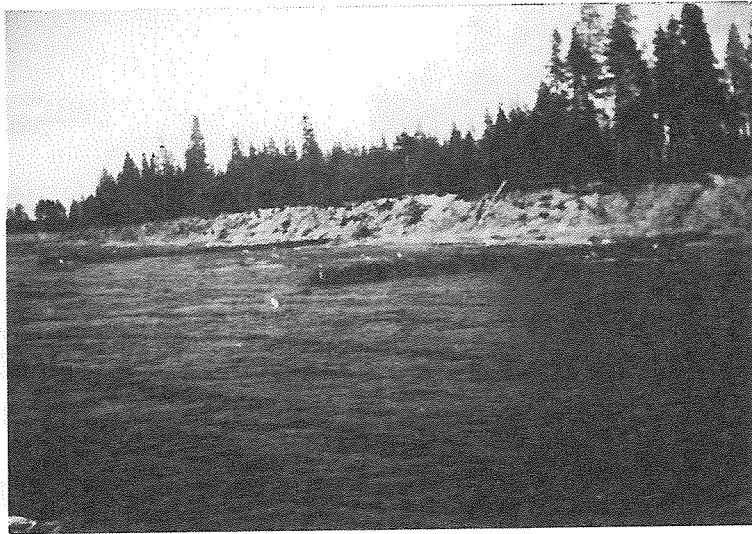
Kuva 81. Manamansalon länsiranta. Kopolanniemen eteläpuolelle kokeilutarkoituksessa vuonna 1948 rakennettuja rantasuisteita. Niiden pituus on n. 30 m ja keskinäinen väli 42 m. (ks. piirros 31). 1949.

Suisteet valmistuivat 15.7.1948, jolloin Oulujärven vedenkorkeus oli 122,94. Viikkoa aikaisemmin oli vallinnut ankara raemyrsky, jonka suisteet olivat hyvin kestäneet. Kuukauden kuluttua suisteiden valmistumisesta suoritettiin niiden mitaus ja maaston vaaitus. Suisteiden vaakajuoksujen yläreunan korkeudeksi törmänpuoleisessa päässä todettiin n. 123,70 ja järvenpuoleisessa päässä n. 123,20. Suisteet ulottuivat pohjan korkeudelle n. 122,60. Tästä vaaituksesta laadittu asemakartta on esitetty piirroksessa 31. Karttaan merkittyjen korkeuskaarrosten nojalla voidaan todeta suisteiden jo kuluneen kuukauden aikana kasvattaneen ranta-äyrästä ajohiekalla.

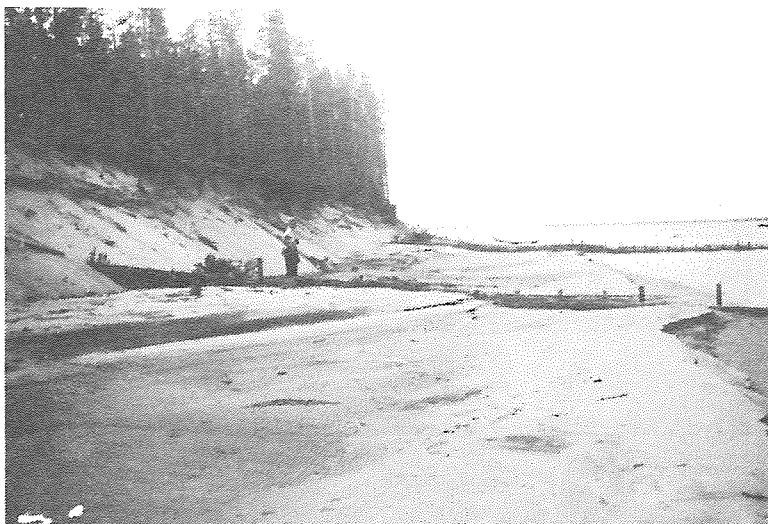
Kuva 83. Manamansalon länsiranta. KokeilusuiSTEiden kasvattamaa rantaääyrästä seuraavana vuonna niiden rakentamista. 1949.

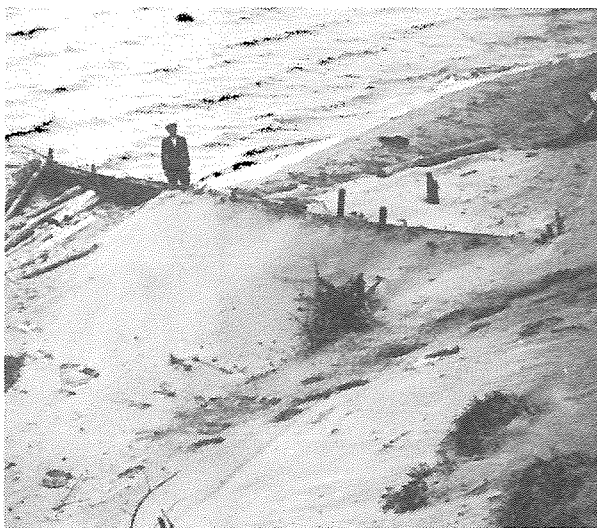
Kuva 84. Manamansalon länsiranta. KokeilusuiSTE kaksi vuotta rakentamisesta. Vuoden 1949 tulva ja jäät ovat rikkoneet suistetta, joka on ollut tarpeettoman pitkä. Suiste on vastannut tarkoitustaan, sillä se on estänyt hiekan kulkeutumasta rantaääyräältä. W n. 122,90. 1950.

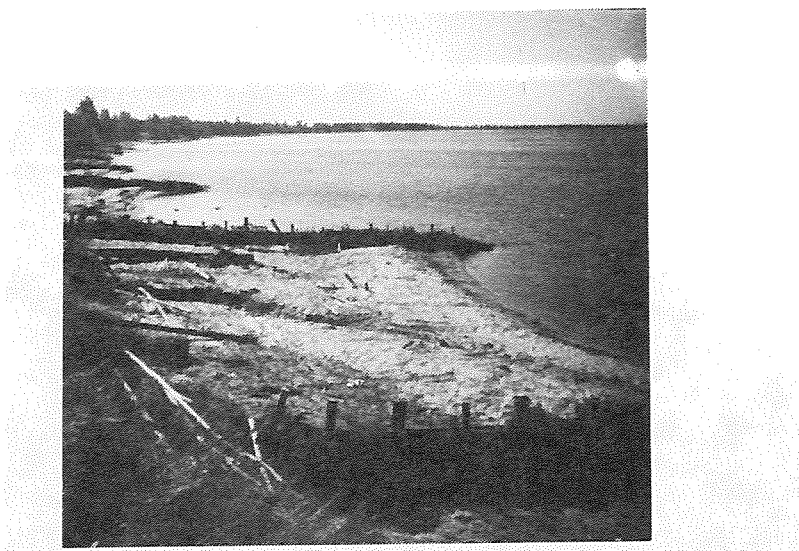
Kuva 85. Manamansalon länsiranta. Puronrannan Rantalan tilan rantaan v. 1950 rakennetun rantasuisteen kasvattama rantaääyrästä, johon on ollut vaikutusta myös aikaisemmin rakennetulla suisteeella. W n. 122,90. 1950.

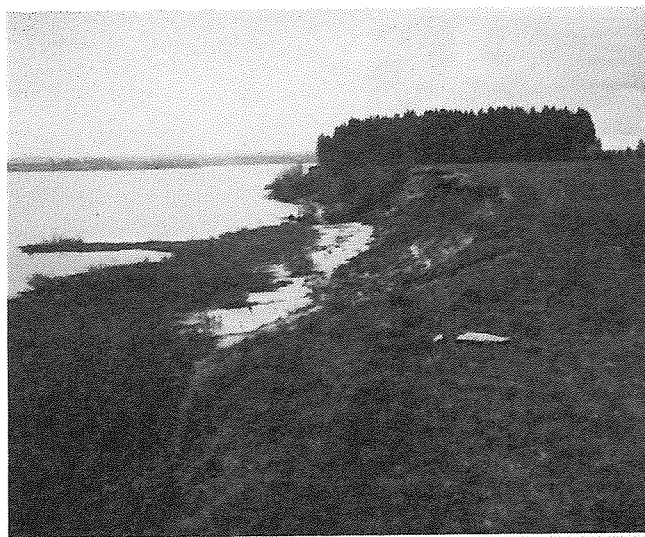
Kuva 86. Koutaniemen pohjoisranta. Ilkon tilan rantaan kuukausi ennen kuvausta tehty rantasuiste ja istutusta. Maaperän ja sijainnin vuoksi ei suisteiden vaikutus voi olla merkittävä. W n. 122,90. 1950.

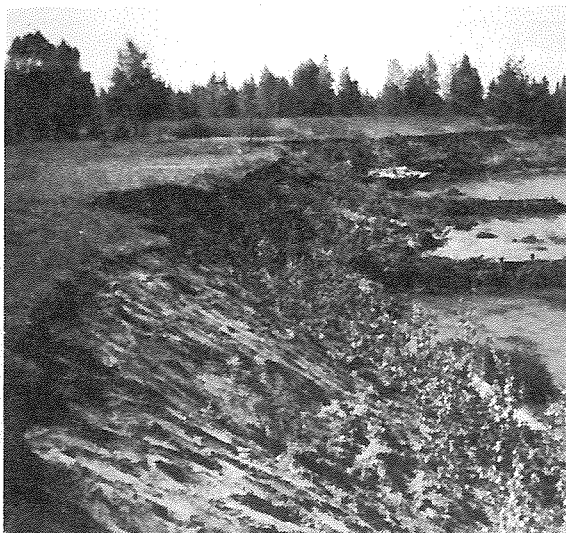
Kuva 89. Paltaniemi, Hannus. Vuonna 1950 rakennettuja suisteita ja suoritettua istutusta. Törmän luiska on tarkoituksenmukaisesti loivennettu. Hiekan kasautumisesta suisteisiin ei tällä kohtaa ollut paljoakaan odotettavissa, mutta suisteet ovat kylläkin edistäneet istutuksen onnistumista. Vuonna 1975 törmä oli täysin lepittynyt. W n. 122,90. 1950.

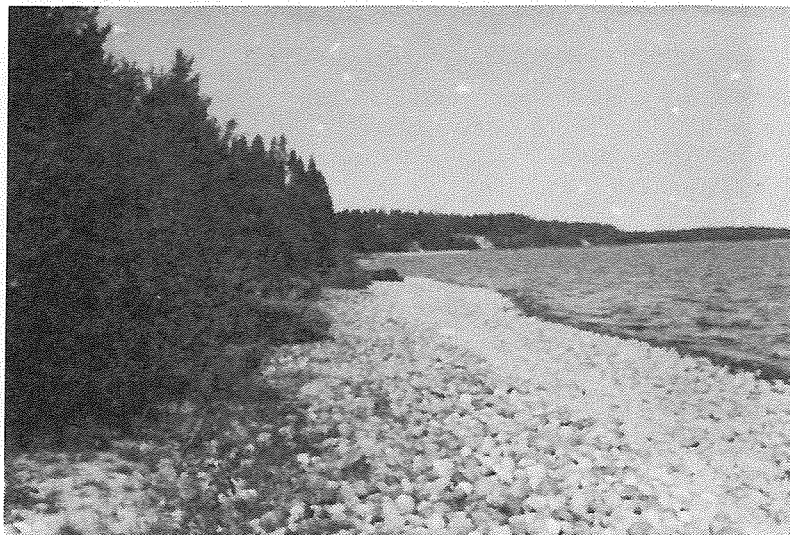
Kuva 90. Säräisniemi. Pohjoisrannan metsittynyttä törmää. Edustalla kiviaineksen verhoamaa rantaäyrästä. W 122,50. 6.8.1975.

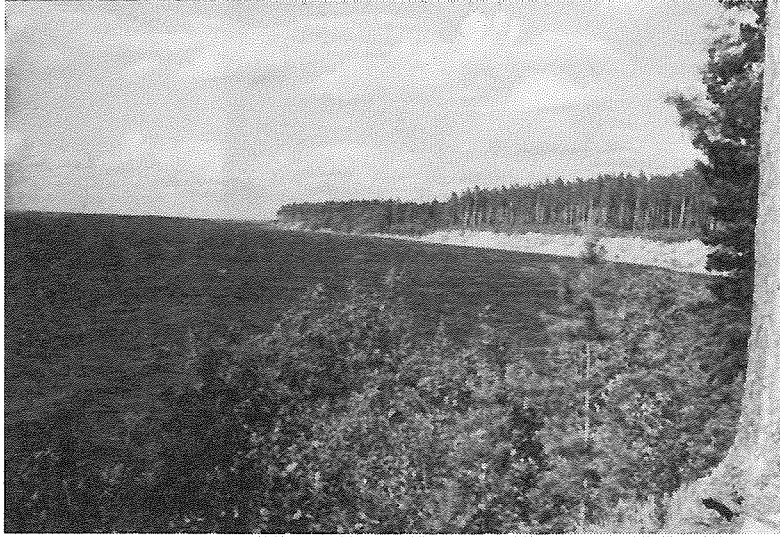
Kuva 93. Manamansalon länsiranta. Pantiontörmää Teeriniemestä pohjoiseen. Osa törmästä on metsittymässä. W 122,50. 4.8.1975.

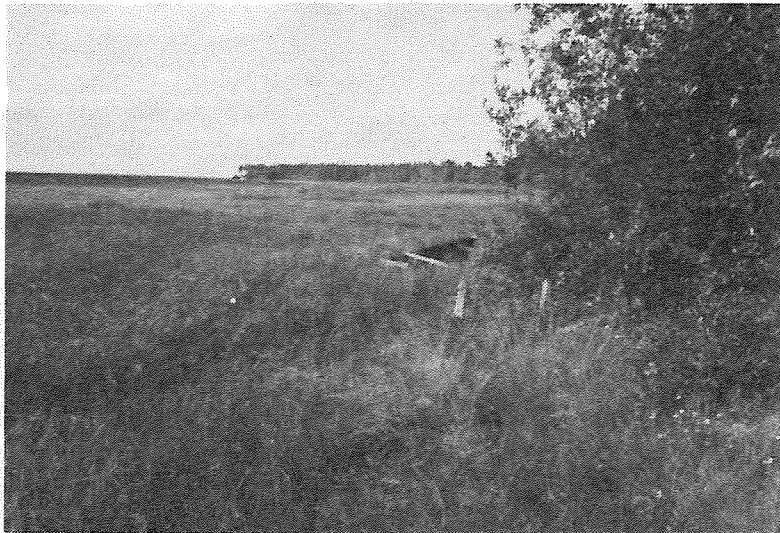
Kuva 94. Manamansalon länsiranta. Puronrannan edustaa Laitilan tilalta pohjoiseen nähtynä. Kuvassa oikealla näkyy paaluja v. 1950 rakennetuista suisteista, joista löytyi vielä takonauloja. Rannan kasvittumista kerrotaan lisänneen suoalueen kuivatuksessa valuneet humuspi-toiset vedet. 4.8.1975.

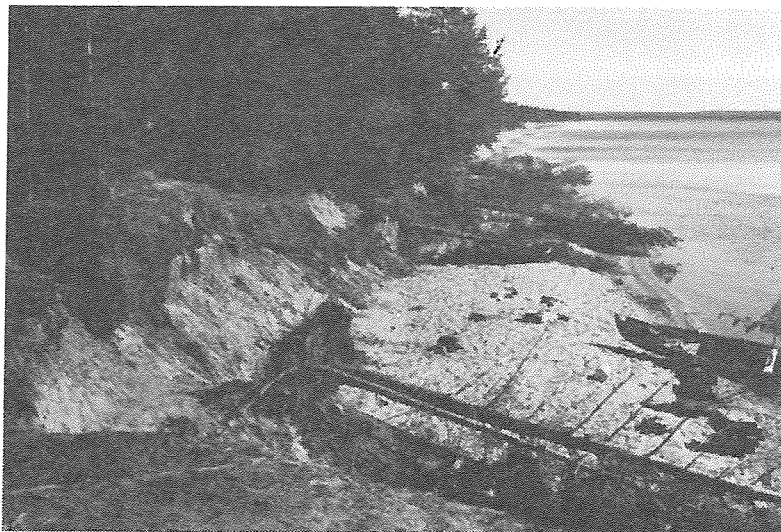
Kuva 96. Manamansalon itäranta. Lähellä Soiluanniemen tyveä vuonna 1974 tapahtunutta vyöryä vedenkorkeuden oltua jonkin päivän korkeudella n. 123,30. Tällä lyhyehköllä kohdalla on maaperän koostumus: Hk 5, Ht 60, Hs 30, Sa 5 %, kun se koko tällä rantaosuudella on keskim.: Hk 30, Ht 55, Hs 15 %. Rannassa pidetyt veneet ja kaatuneet puut ovat kasvattaneet rantaan hiekkavallin, joka saattaa suojata törmän. Tarvittaessa voitaneen suojauksessa käyttää rantasuisteita. W 122,50. 5.8.1975.

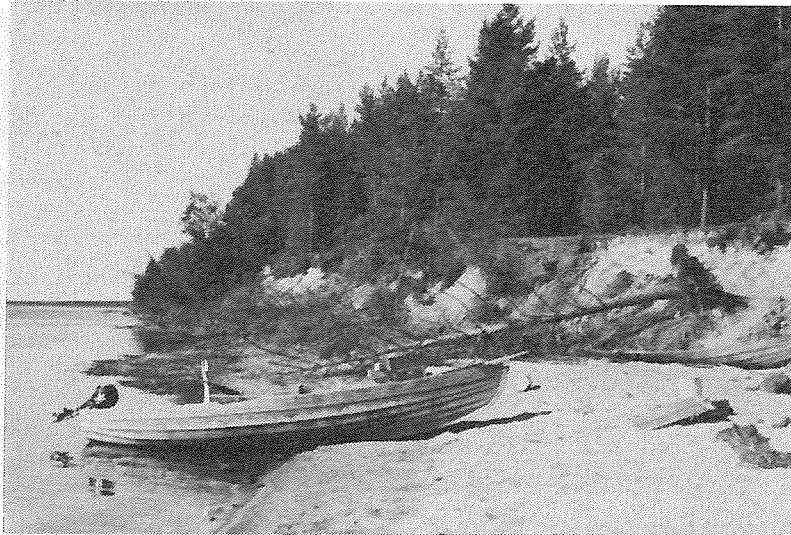
Kuva 97. Manamansalon itärantaa. Edellisen kuvan esittämä kohta Paljakantörmään päin. Rantaäyräälle kasautuneen hiekkavallin korkein kohta on karkean mittauksen mukaan hieman säännöstelyn ylärajaa korkeammalla. W 122,50. 5.8.1975.

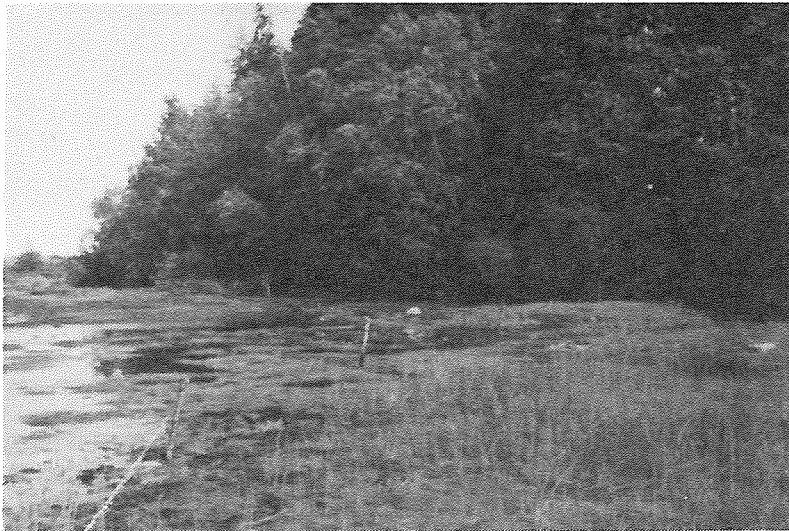
Kuva 98. Koutaniemen pohjoisranta. Ilkon tilan kohdalla olevaa lepittynyttä törmää. Sama kohta kuin kuvissa 18 ja 19. W 122,50. 5.8.1975.

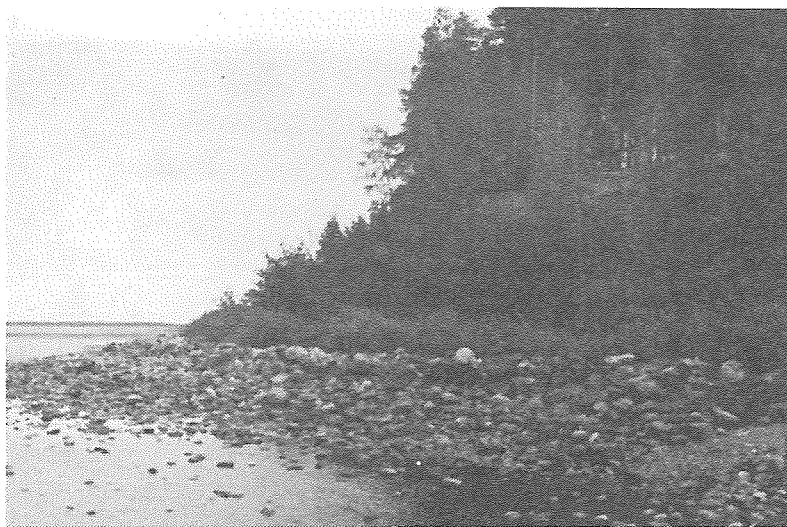
Kuva 99. Paltaniemi. Vanhan hautausmaan Oulujoki Oy:n toimesta kivivallilla suojattua törmää. Kivivallin taustaan ja törmään on kasvanut puustoa ja pensaikkoa.
W n. 122,30. 1.9.1975.

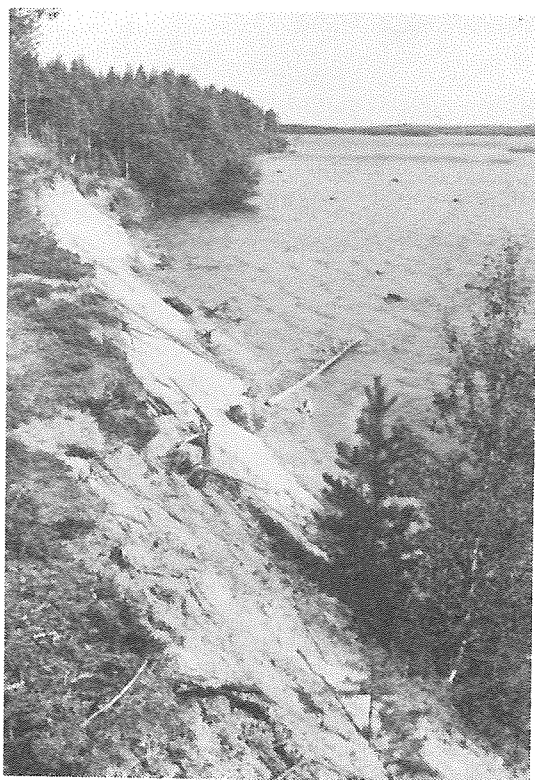
Kuva 100. Nuasjärvi, Rönnynniemi. Metsämaan törmä on eräiltä kohdin vielä altista vyörymiselle. 1.9.1975.

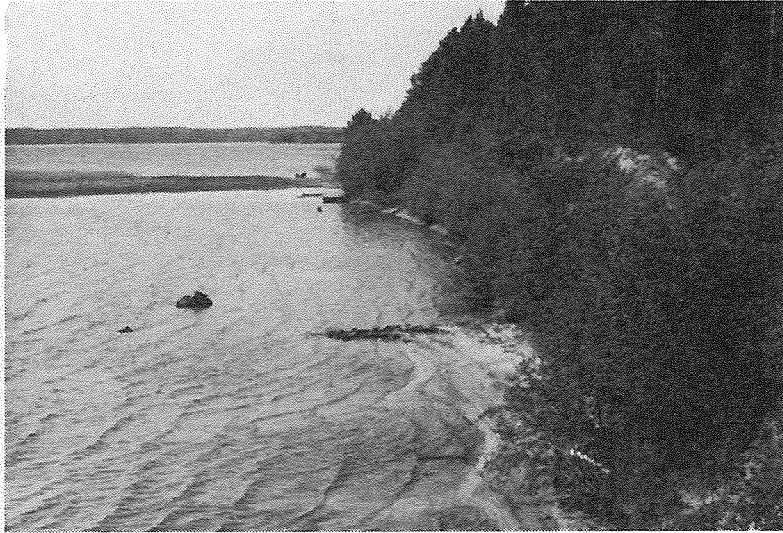
Kuva 101. Nuasjärvi, Rönnynniemi. Metsämaan törmä, joka näyttää olevan vähitellen lepittymässä. Kuvassa näkyvissä keskellä olevan suisteen vaikutusta. Taempana vasemmalla ruo'ikkoa. 1.9.1975.

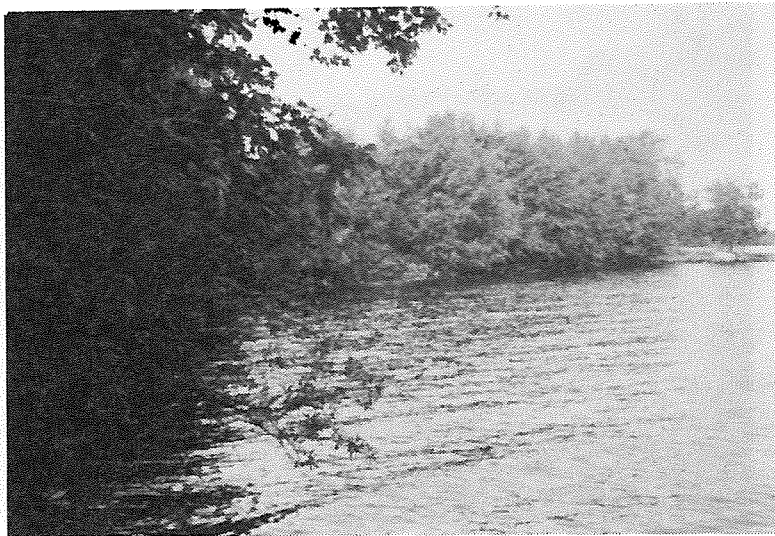
Kuva 102. Nuasjärvi, Kekkolanniemi. Lepittynyt peltomaan törmä, jonka kypsymistä on edesauttanut maanomistajan oma-toimisuus. Sama kohta kuin kuvissa 27 - 29. 1.9.1975.

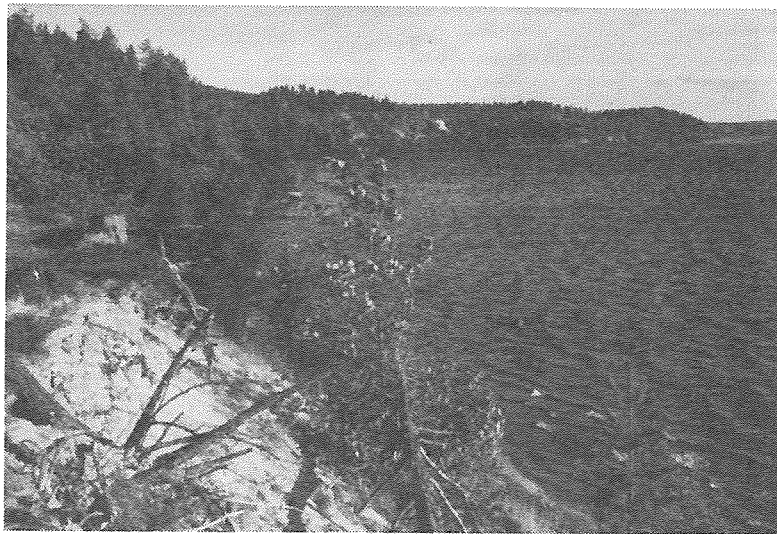
Kuva 104. Sapsojärvi. Hiukalta itään olevaa metsämaan törmärrantaa, joka on lähes kokonaan metsittynyttä. 1.9.1975.
